**LAPORAN RKL – RPL  
TPA SAMPAH REGIONAL PAYAKUMBUH  
SEMESTER II TAHUN 2022**

**UPTD PERSAMPAHAN  
DINAS LINGKUNGAN HIDUP  
PROVINSI SUMATERA BARAT  
TAHUN 2022**

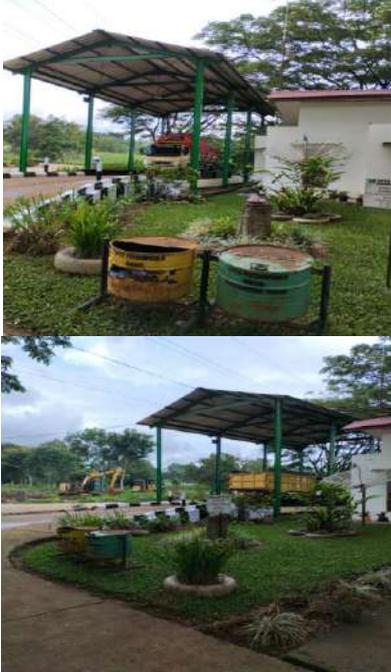
<p><b>Gambar. 1.3 Penimbangan</b></p>	<p>Semua kendaraan pengangkut sampah dari Kabupaten/Kota wajib melewati timbangan sampah ketika masuk dan keluar TPA Sampah Regional Payakumbuh. Penimbangan ketika masuk TPA Sampah Regional bertujuan untuk mengetahui berat sampah beserta kendaraannya, sedangkan penimbangan saat keluar TPA Sampah Regional untuk mengetahui berat bersih kendaraan ketika kosong. Selisih dari berat masuk dan keluar itulah yang menjadi volume sampah yang diangkut oleh kendaraan tersebut. Penimbangan dilakukan secara otomatis dan sekitar 50 truk yang masuk ke TPA Sampah Regional perharinya, dengan rincian dari Kota Payakumbuh 25 truk, Kota Bukittinggi 16 truk, Kabupaten Agam 3 truk, dan Kabupaten Limapuluh Kota 6 truk.</p>				
2.	<p><b>Pembongkaran</b></p>

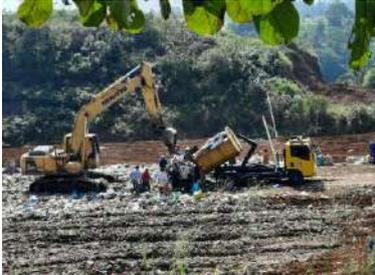
<p><b>Gambar.1.4 Pembongkaran</b></p>	<p>Setelah masuk dari timbangan, kendaraan diarahkan oleh petugas <i>landfill</i> ke lokasi pembongkaran, dimana akan diinstruksikan untuk membuka penutup sampahnya di area sebelum pembongkaran dan Setelah itu kendaraan akan diarahkan menuju lokasi pencucian dan kembali dilakukan penimbangan untuk ditimbang berat bersih truk setelah sampah dibongkar.</p>				
3.	<p><b>Perataan dan Pemasatan</b></p>

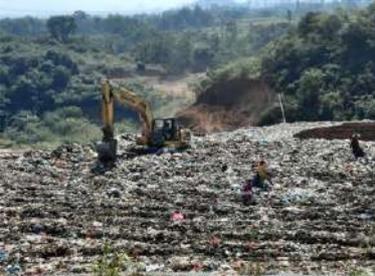
<p><b>Gambar. 1.5. Perataan</b></p>	<p>Kegiatan perataan dan pemasatan sampah di lokasi TPA Sampah Regional Payakumbuh dilakukan setelah tumpukan sampah mencapai ketinggian tertentu. Secara teknis, kegiatan perataan dan pemasatan sampah yang dilaksanakan adalah sebagai berikut:</p> <table border="1" data-bbox="868 1733 1315 2049"> <thead> <tr> <th data-bbox="868 1733 1066 1783">Perataan</th> <th data-bbox="1066 1733 1315 1783">Pemasatan</th> </tr> </thead> <tbody> <tr> <td data-bbox="868 1783 1066 2049">Perataan sampah dilakukan lapis demi lapis</td> <td data-bbox="1066 1783 1315 2049">Pemasatan sampah yang telah diratakan dilakukan dengan cara menggilas lapisan sampah sebanyak 3-5 kali menggunakan alat berat (<i>dozer</i>)</td> </tr> </tbody> </table>	Perataan	Pemasatan	Perataan sampah dilakukan lapis demi lapis	Pemasatan sampah yang telah diratakan dilakukan dengan cara menggilas lapisan sampah sebanyak 3-5 kali menggunakan alat berat ( <i>dozer</i> )
Perataan	Pemasatan					
Perataan sampah dilakukan lapis demi lapis	Pemasatan sampah yang telah diratakan dilakukan dengan cara menggilas lapisan sampah sebanyak 3-5 kali menggunakan alat berat ( <i>dozer</i> )

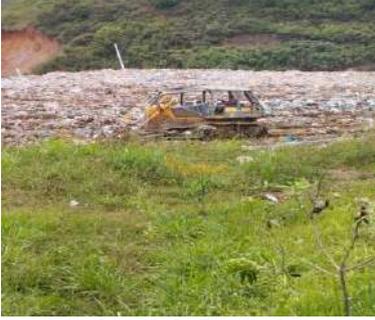
<p style="text-align: center;"><b>Gambar 1.6 Pemasangan</b></p>	<p>Setiap lapisan sampah diratakan hingga ketebalan berkisar 30-60 cm dengan cara mengatur ketinggian <i>blade</i> alat berat (Excavator)</p>	<p>Perataan dan pemadatan dilakukan hingga ketebalan 1 meter setiap sel sampah.</p>
<p><b>4.</b></p>	<p><b>Penimbunan</b></p>

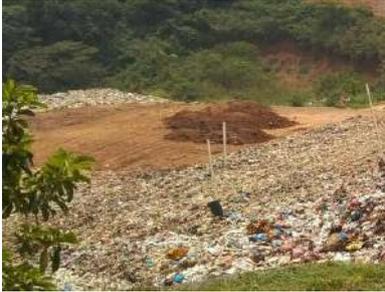
<p style="text-align: center;"><b>Gambar 1.7 Penimbunan</b></p>	<p>Penutupan dan pemadatan sel sampah ini dilakukan setiap hari kecuali hari hujan atau hujan pada malam sebelumnya sehingga penutupan dengan tanah tidak dilakukan. Tanah berasal dari areal dalam lokasi TPA Sampah Regional. Penutupan dengan menggunakan tanah bertujuan untuk menghindari munculnya vektor penyakit dan timbulnya bau.</p>

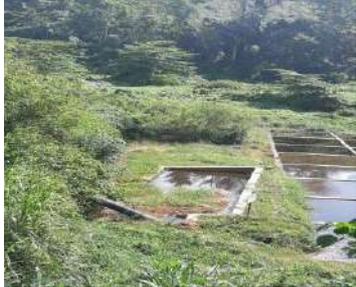
No.	Kolam Penampung	Keterangan
1.	<i>Kolam Pengumpul</i>	Kolam pengumpul berfungsi mengumpulkan seluruh lindi dari saluran pengumpul pada sel sampah ( <i>landfil</i> ) yang selanjutnya dialirkan menuju kolam <i>an-aerobic</i> . Kolam pengumpul mempunyai ukuran lebar 5 x 5 m dan tinggi 0,5 m.

<p><b>Gambar 1.8 Kolam Pengumpul</b></p>	
<p>2.</p>	<p>Kolam An-Aerobic</p>

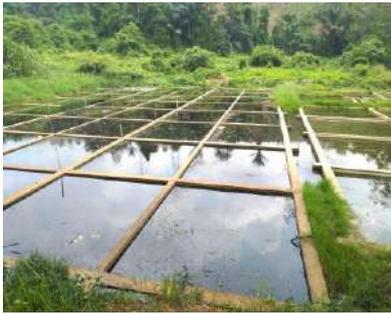
<p><b>Gambar 1.9 Kolam An-Aerobic</b></p>	<p>Unit proses anaerobic berfungsi untuk menguraikan kandungan bahan pencemar organik yang masih mengandung senyawa organik karbon, dimana BOD (<i>Biological Oxygen Demand</i>) dan COD (<i>Chemical Oxygen Demand</i>) yang relative tinggi yaitu diatas 1500 mg/lit, sehingga akan mengurangi kebutuhan oksigen (O<sub>2</sub>) yang tinggi pada proses pengolahan selanjutnya. Desain teknis proses anaerobic di TPA Sampah Regional Payakumbuh berbentuk bak atau kolam penampung dengan dimensi lebar 32 x 21,5 m dan tinggi kolam 3,5 m. Kolam anaerobic dibagi dalam 4 sekat sehingga proses pengaliran zigzag (memperlama proses) sebelum dialirkan ke kolam fakultatif.</p>
<p>3.</p>	<p>Kolam Fakultatif</p>

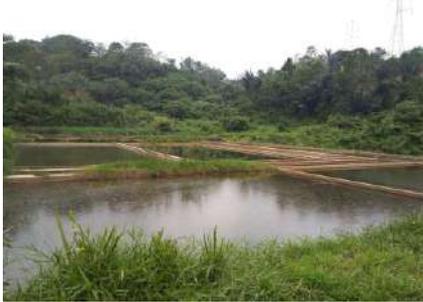
<p><b>Gambar. 1.10. Kolam Fakultatif</b></p>	<p>Limbah yang berasal dari unit kolam <i>an-aerobic</i> kemudian dialirkan menuju kolam fakultatif. Kolam fakultatif berfungsi menguraikan kandungan bahan pencemar organik yang masih mengandung senyawa organik karbon (BOD dan COD) yang relative tinggi yaitu 250-400 mg/liter. Organisme yang berperan adalah <i>algae</i> – ganggang. Presentase pemisahan BOD pada unit fakultatif pada umumnya antara 70%-80%. Effluent BOD diatas 100 mg/liter menunjukkan kondisi kolam bersifat aerobik. Pemisahan dan penguraian (pematangan)senyawa organik dan kandungan mikroorganisme patogen lebih lanjut terjadi pada unit maturasi. Desain teknis Kolam fakultatif berbentuk 3 kolam penampung yaitu kolam fakultatif 1 dengan dimensi 31 x 5 m dan tinggi 3,5 meter , kolam fakultatif 2 dengan dimensi 29 x 20 m dan tinggi 3,5 meter, kolam</p>

fakultatif 37 x 36 m dan tinggi 3,5 meter.
4.	<p><i>Kolam Maturasi</i></p>

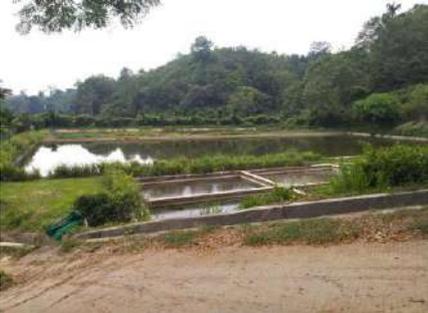
<p><b>Gambar 1.11 Kolam Maturasi</b></p>	Unit proses maturasi berfungsi menguraikan lebih sempurna (pematangan) sisa kandungan bahan pencemar organik yang mengandung senyawa organik karbon (BOD dan COD) dari effluent unit fakultatif. Waktu detensi kolam maturasi antara 5-10 hari sehingga dapat memisahkan BOD antara 60-100 mg/l menjadi di bawah 30 mg/l. Desain teknis Kolam maturasi berupa bak penampung yang mempunyai dimensi 22 x 45 m dan tinggi 3,5 meter.

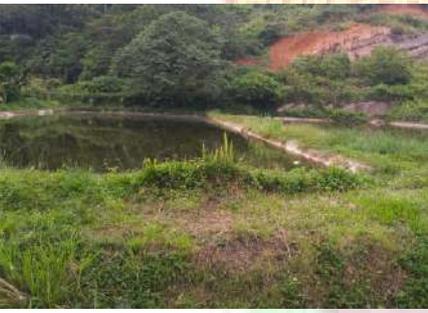
<p><b>Gambar 1.12 Kolam Sanitasi/Filterisasi</b></p>	Kolam Sanitasi berisi media yang akan mendukung pertumbuhan tanaman air yang berfungsi untuk menyerap logam berat dan mengurangi kandungan BOD. Karena menggunakan tanaman air maka untuk pengolahan system ini bergantung pada reaksi mikrobiologi. Desain teknis Kolam Sanitasi/Filterisasi berupa bak penampung yang mempunyai dimensi 15 x 45 meter dan tinggi 3,5 meter.

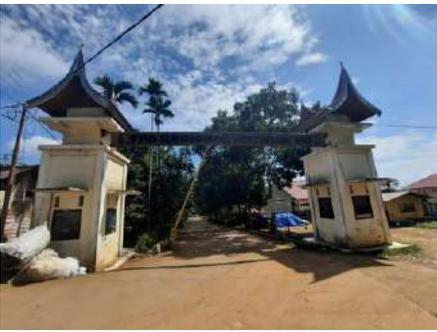
<p><b>Gambar 1.13 Jalan Akses ke Lokasi TPA Sampah Regional Payakumbuh</b></p>	Jalan masuk atau jalan penghubung adalah jalan yang menghubungkan lokasi TPASR dengan jalan umum yang telah tersedia. Lokasi TPASR Payakumbuh hanya mempunyai 1 akses jalan masuk yaitu dari Jalan Khatib Sulaiman ke arah selatan melalui Jalan Mahoni melewati simpang "Kuburan Cino" dengan jarak ± 2 Km. Jalan masuk telah dibangun dengan lebar 6,0 m (dua arah) dengan konstruksi jalan beton bertulang dengan kondisi relative baik sehingga memperlancar aktifitas truk sampah. Namun ada penyempitan jalan menuju TPASR menjadi 1 jalur (3 meter) dengan panjang ±400 meter sehingga kadang-kadang menimbulkan crossing sesama

truk sampah atau kendaraan lain.
2.	<p><b>Jalan Operasi</b></p>

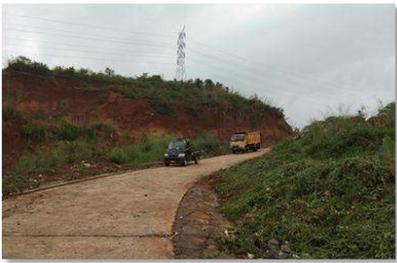
<p><b>Gambar 1.14 Jalan Operasi ke Lokasi TPA Sampah Regional Payakumbuh</b></p>	<p>Jalan operasi adalah sarana yang diperlukan oleh kendaraan pengangkut menuju titik pembongkaran sampah. Jalan operasi pada TPASR Payakumbuh adalah konstruksi beton bertulang.</p>

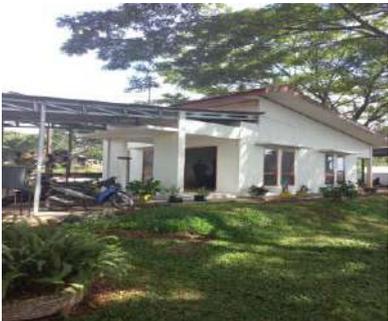
<p><b>Gambar 1.15 Bangunan Kantor TPA Sampah Regional Payakumbuh</b></p>	<p>Kantor jaga ini ditempati oleh penjaga dan operator dengan luas 36 m<sup>2</sup>. Kantor ini dilengkapi dengan prasarana air bersih dan sarana pengolahan limbah sampah rumah tangga dan sampah sejenis sampah rumah tangga (<i>septic tank</i>). Kondisi saat ini, kantor jaga TPASR Payakumbuh masih berfungsi dengan baik untuk menjalankan aktifitas pengawasan sampah masuk.</p>

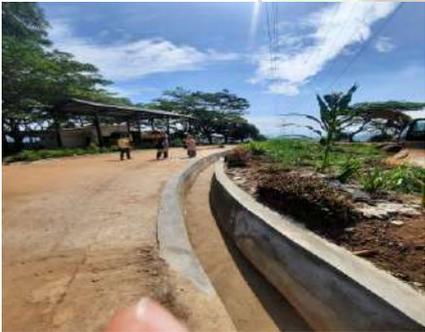
<p><b>Gambar. 1.16 Drainase Jalan</b></p>	<p>1). Drainase TPA                  Drainase TPA berfungsi untuk mengendalikan limpasan air hujan dengan tujuan untuk memperkecil aliran yang masuk ke timbunan sampah. Semakin kecil rembesan air hujan yang masuk ke timbunan sampah maka semakin kecil pula debit lindi yang dihasilkan. Drainase ini dibangun di sekeliling blok atau zona penimbunan. Namun di TPASR Payakumbuh belum ada jenis drainase TPASR ini.</p> <p>2). Drainase Jalan                  Untuk pengelolaan dan penanganan aliran permukaan – limpasan air hujan dari permukaan jalan agar tidak memasuki sel sampah, maka di sebagian areal TPASR telah dibangun pula drainase terbuka atau tipe <i>open ditch</i>. Penempatan drainase yang dimaksud sesuai arah limpasan air hujan yang kemudian bersatu dengan parit alam yang juga menjadi badan air penerima lindi yang berasal dari IPAL.</p>

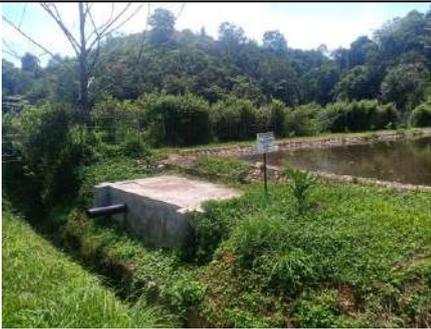
<p><b>Gambar 1.17 Pagar Pembatas Kolam Lindi</b></p>	<p>TPASR sekaligus berfungsi sebagai zona penyangga dan dapat pula dilengkapi dengan pagar kawat atau lainnya.</p> <p>Kolam Lindi TPASR Payakumbuh sudah dilengkapi dengan pagar pengaman berupa kawat disekeliling kolam namun pada sisi sebelah utara hancur terkena longsor sampah pada tahun 2017. Sedangkan keliling TPASR Payakumbuh belum dilengkapi dengan pagar.</p>
6.	<p><b>Papan Nama</b></p>

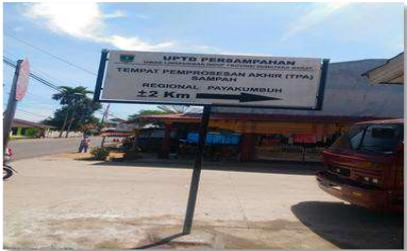
<p><b>Gambar 1.18 Papan Nama</b></p>	<p>Papan nama TPA Sampah Regional Payakumbuh dipasang didepan gerbang masuk TPA</p>

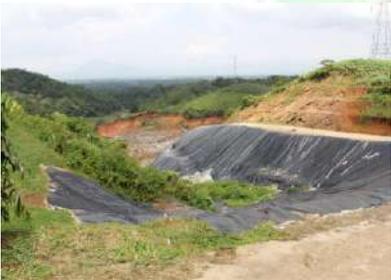
<p><b>Gambar 1.19. Lapisan Dasar TPA</b></p>	<p>Lapisan kedap air berfungsi untuk mencegah rembesan air lindi yang terbentuk di dasar TPASR kedalam lapisan tanah dibawahnya. Lapisan kedap air ini harus dibentuk diseluruh permukaan dalam TPASR baik dasar maupun dinding.</p>
2.	<p><b>Saluran Pengumpul Limbah</b></p>

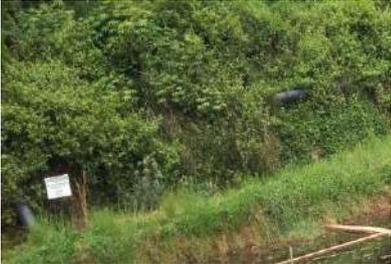
<p><b>Gambar 1.20. Saluran Pengumpul Limbah</b></p>	<p>Saluran pengumpul lindi terdiri dari saluran pengumpul sekunder dan primer. Saluran pengumpul lindi terdiri dari rangkaian pipa PVC. Lindi yang dihasilkan dari sampah ditangkap oleh pipa untuk selanjutnya menuju IPAL.</p>
3.	<p><b>Saluran Pipa Gas</b></p>	<p>Gas yang terbentuk di TPASR umumnya berupa gas karbon karbondioksida (CO<sub>2</sub>) dan metan dengan</p>

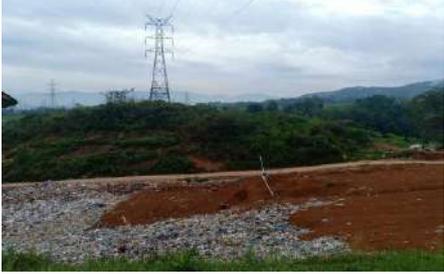
<p style="text-align: center;"><b>Gambar 1.21 Saluran Pipa Gas</b></p>	<p>komposisi hampir sama, disamping gas lain yang sangat sedikit jumlahnya. Kedua gas tersebut memiliki potensi besar dalam proses pemanasan global terutama gas metan.</p> <p>Untuk itu TPASR Payakumbuh sudah dipasang pipa ventilasi agar gas gas dapat keluar dari timbunan sampah pada titik-titik tertentu. Pipa ventilasi berupa pipa PVC diameter 10 cm yang dilubangi pada dinding-dindingnya. Untuk menahan berdirinya pipa gas dan supaya tidak tersumbat sampah maka dibantu dengan drum yang diisi batu jagung.</p>
<p><b>4.</b></p>	<p><b>Zona Penyangga</b></p>

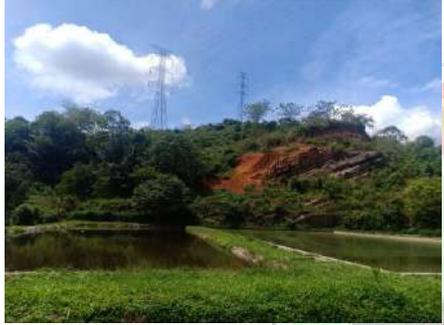
<p style="text-align: center;"><b>Gambar 1.22. Zona Penyangga di Areal TPA Sampah Regional Payakumbuh</b></p>	<p>Zone penyangga berfungsi untuk mengurangi dampak negatif yang ditimbulkan oleh kegiatan pembuangan akhir sampah terhadap lingkungan sekitarnya. Daerah penyangga ini dapat berupa jalur hijau atau pagar tanaman di sekeliling lokasi kegiatan</p> <p>TPA Sampah Regional Payakumbuh sudah dilengkapi dengan kawasan penyangga berupa ruang terbuka hijau (tanaman hidup dan perbukitan) yang melingkari lokasi TPA Sampah Regional Payakumbuh pada sebelah Timur, Barat, Utara dan Selatan. Selain kawasan hijau permanen berbentuk <i>buffer zone</i> itu, disediakan juga kawasan hijau temporer dengan tanaman jenis <i>Jatropha Curcas</i>/jarak pagar yaitu pada celah lokasi yang telah dicadangkan sebagai lahan untuk pengurangan. Berdasarkan hasil pemantauan di lapangan menunjukkan bahwa kawasan <i>buffer zone</i> di TPA Sampah Regional Payakumbuh berada 500 meter dari permukiman penduduk. Hal ini sesuai dengan Peraturan Menteri Pekerjaan Umum Nomor 19/PRT/M/2012 tentang Pedoman Penataan Ruang Kawasan Sekitar Tempat Pemrosesan Akhir Sampah menyatakan bahwa sub zona penyangga ditetapkan 500 meter dari TPA Sampah Regional dan sub zona budidaya terbatas ditetapkan dengan radius 500 meter dihitung dari batas terluar sub zona penyangga.</p>

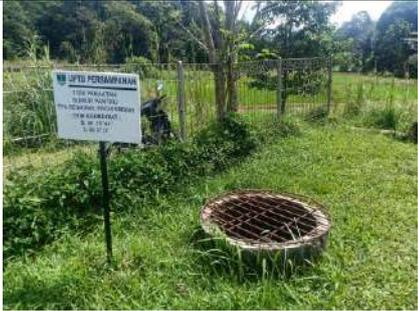
<p style="text-align: center;"><b>Gambar 1.23. Sumur Pantau</b></p>	
--	---	--

<p><b>5.</b></p>	<p><b>Sumur Uji (Sumur Pantau)</b></p>	<p>Sumur pantau atau sumur uji berfungsi untuk memantau kemungkinan terjadinya pencemaran lindi terhadap air tanah di sekitar TPA Sampah Regional. Pada TPA Sampah Regional Payakumbuh terdapat 1 (satu) unit sumur pantau yang masih konstruksi tanah, ditujukan untuk dapat mengetahui kualitas air tanah di sekitar lokasi TPA Sampah Regional.</p>

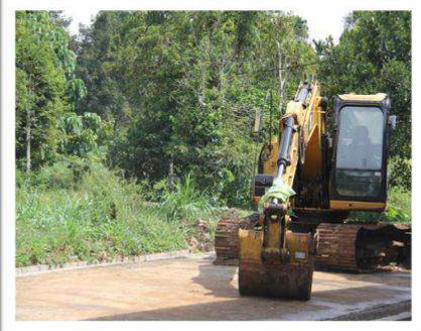
<p style="text-align: center;"><b>Excavator 313 D</b></p>

No.	Sarana Operasional	Sarana Pendukung
1.	<p><b>Alat Berat</b></p> <p>Jumlah kendaraan operasional TPA Sampah Regional Payakumbuh saat ini berjumlah sebanyak 8 unit, terdiri dari 3 unit dozer dan 3 unit excavator serta 2 unit kendaraan truk untuk pengangkutan tanah penutup.</p> <div style="display: flex; flex-direction: column; align-items: center;">

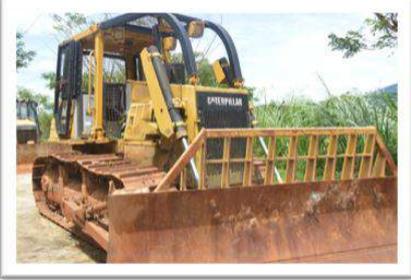
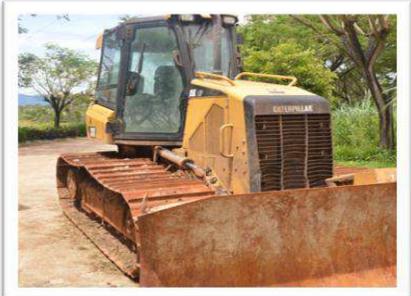
<p><b>Bulldozer D5 K</b></p> <p><b>Gambar 1.24 Kendaraan Operasional di TPA Sampah Regional Payakumbuh</b></p>

<p><b>Bulldozer D85 E-SS</b></p>

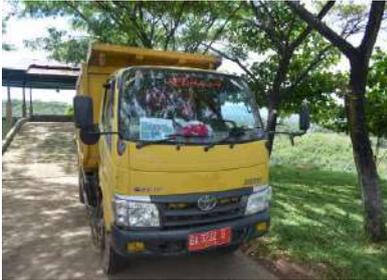
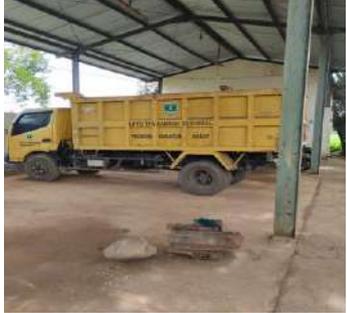
<p><b>Gambar 1.28 Dump Truk</b></p>

<p><b>Gambar 1.27 APAR</b></p>
<p><b>2. Kendaraan</b></p>	<p>TPA Sampah Regional Payakumbuh dilengkapi dengan 2 truk pengangkut tanah penimbun yang setiap hari mengambil dan memindahkan tanah penimbun ke lokasi landfill.</p>

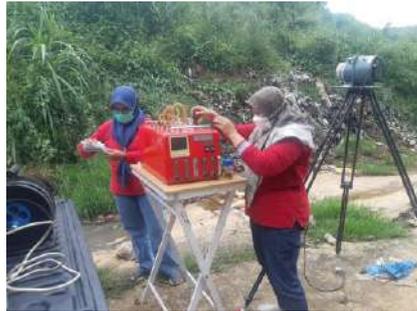
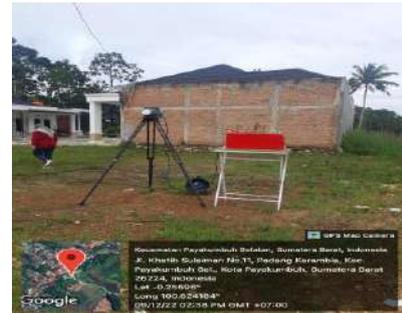
**Gambar 2.2. Sampling udara dilokasi TPA**

**Gambar 2.3. Sampling udara dekat perumahan jalan masuk TPA**

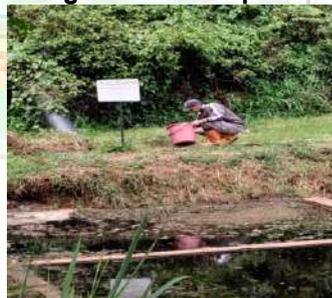
Pengambilan sampel kualitas air limbah dilakukan sekali sebulan. Pengambilan sampel dilakukan pada inlet dan outlet IPAL untuk mengetahui kualitas air limbah. Lokasi pemantauan kualitas air limbah dilakukan pada *outlet IPAL*, hal ini disebabkan karena air dari outlet IPAL akan mengalir ke badan air dan mempengaruhi kualitas air permukaan. Dari hasil analisa 7 parameter yang diuji 5 parameter yaitu pH, TSS, BOD, Kadmium dan N Total berada dibawah baku mutu. Hal ini sesuai dengan yang ditetapkan oleh Menteri Lingkungan Hidup dan Kehutanan No.P.59/Menlhk/Setjen/Kum.1/7/2016 tentang Kualitas Air Limbah untuk TPA. Parameter COD yang hampir tinggi setiap analisa dan Nitrogen melebihi baku mutu pada bulan Juli, November dan Desember untuk itu perlu dilakukan pengurasan dan pembenahan pada IPAL.

**Gambar 2.4 Pengambilan Sampel Air Limbah Inlet**

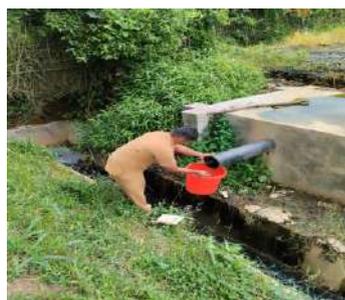
**Gambar 2.5 Pengambilan Sampel Air Limbah Outlet**

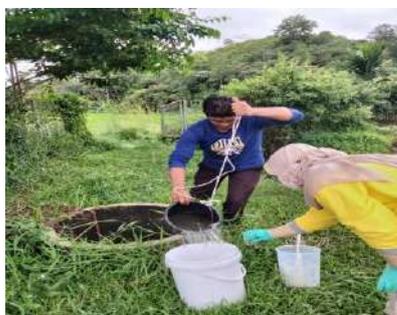
Berdasarkan hasil analisis kualitas air sumur pantau pada Tabel 2.4 yang telah dibandingkan dengan Baku Mutu berdasarkan Peraturan Menteri Lingkungan Hidup dan Kehutanan RI No. P.59/Menlhk/Setjen/Kum.1/7/2016 Tahun 2016, maka dapat disimpulkan bahwa parameter air sumur pantau masih berada di bawah baku mutu yang berarti bahwa air tersebut aman untuk lingkungan sekitar.

**Gambar 2.6. Kegiatan Sampling Kualitas Air Sumur Pantau**

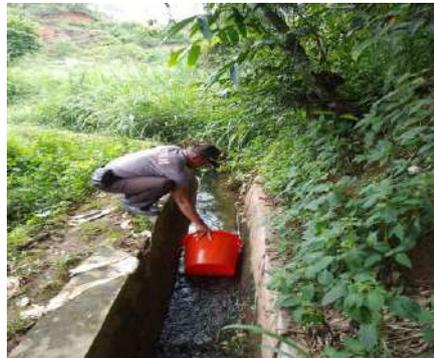
keruh. Namun secara keseluruhan kualitas air sungai masih baik dan tingkat pencemaran oleh kegiatan TPA masih rendah.

**Gambar 2.7 Kegiatan Sampling Air Permukaan**

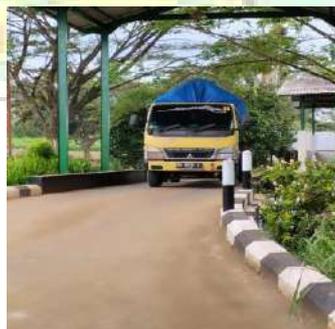
Estetika lingkungan dapat disebabkan oleh truk yang keluar masuk TPA Sampah Regional Payakumbuh, antara lain disebabkan oleh truk yang tidak menggunakan penutup sampah dan truk yang setelah pembongkaran tidak dibersihkan sehingga sampah berceceran dan menimbulkan bau di sepanjang jalan. Saat ini semua truk sampah sudah menggunakan penutup sampah, karena sebelumnya telah dilakukan peringatan kepada Kabupaten/Kota untuk selalu menggunakan penutup truk sampah dan juga setelah pembongkaran sampah dilakukan pembersihan truk pada sarana pencucian di lokasi TPA .

**Gambar 2.8 Kendaraan Pengangkut Sampah**

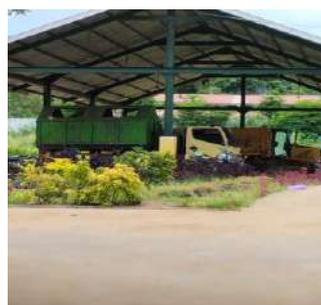
**Gambar 2.9. Pencucian Truk setelah Pembongkaran Sampah**
