LAPORAN RKL-RPL TPA SAMPAH REGIONAL PAYAKUMBUH SEMESTER I TAHUN 2023

**DINAS LINGKUNGAN HIDUP
PROVINSI SUMATERA BARAT**

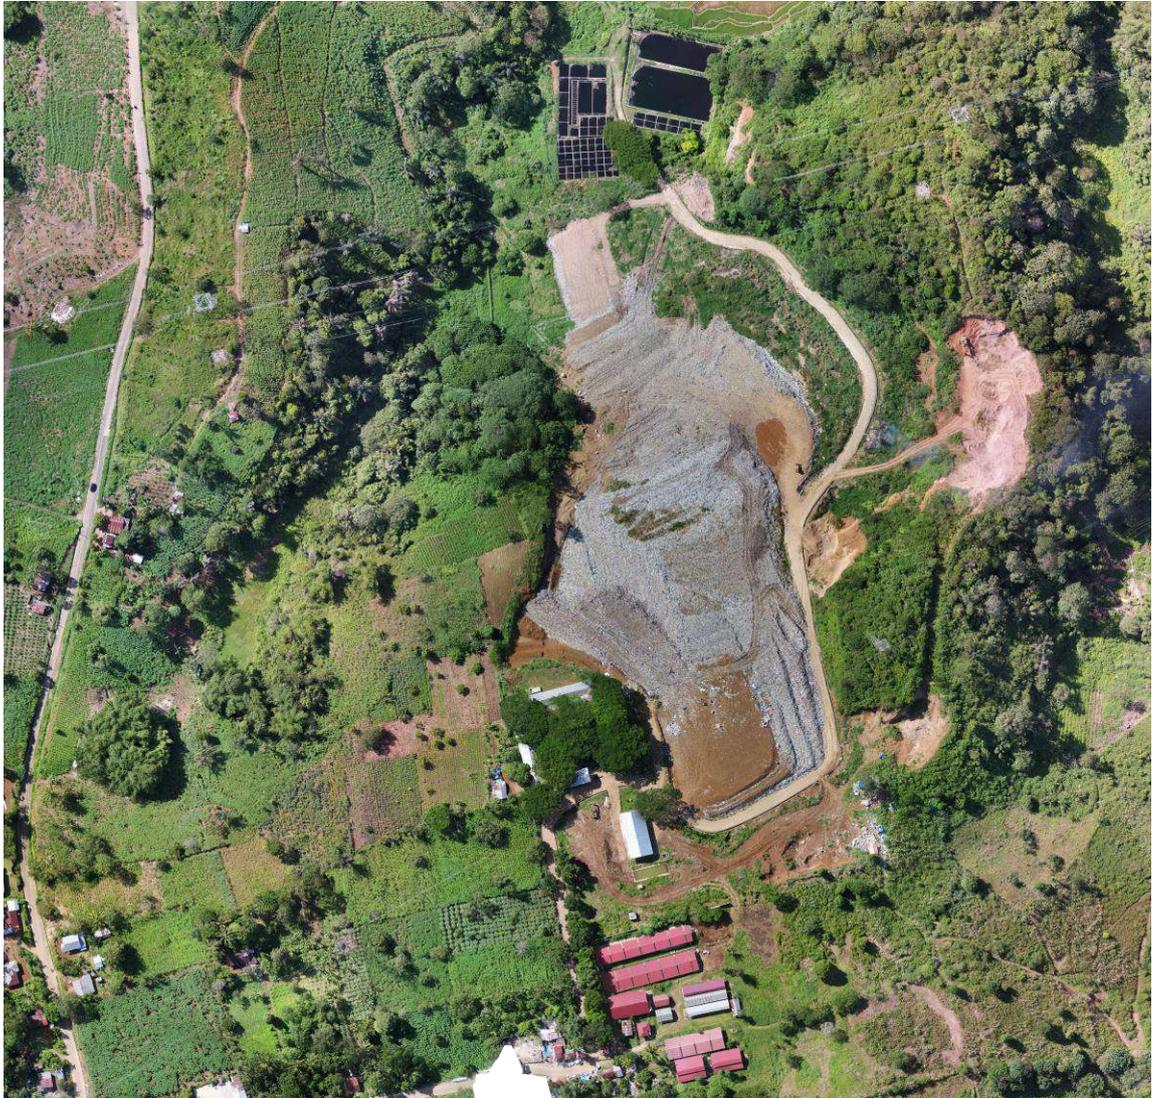
Gambar 1.1 Area TPA Sampah Regional Payakumbuh

Secara tampak atas, melalui dokumentasi udara dapat dilihat area TPA Sampah Regional Payakumbuh pada Gambar 1.1

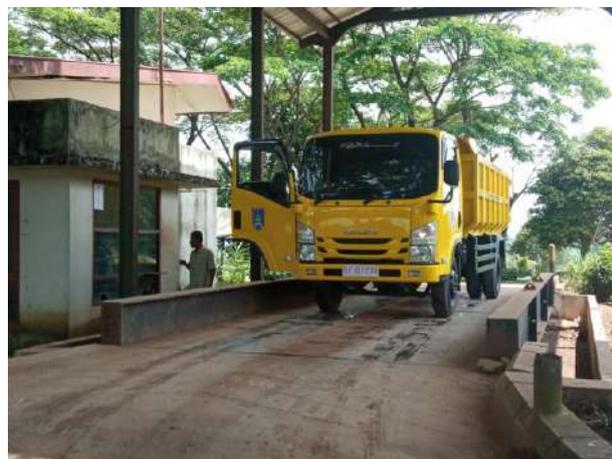
Gambar. 1.2 Penimbangan

Setiap kendaraan angkut sampah dari Kabupaten/Kota yang masuk ke TPA Regional dilakukan penimbangan menggunakan jembatan timbang dengan sistem terkomputerisasi. Penimbangan dilakukan sebanyak dua kali yaitu ketika masuk dan keluar TPA Sampah Regional Payakumbuh. Penimbangan pertama bertujuan untuk mengetahui berat sampah beserta kendaraannya, sedangkan penimbangan saat keluar TPA Sampah Regional untuk mengetahui berat bersih kendaraan ketika kosong sehingga didapatkan selisih dari berat masuk dan keluar yang menjadi berat bersih sampah. Penimbangan dilakukan secara otomatis dan sekitar 50 truk yang masuk ke TPA Sampah Regional perharinya ,dengan rincian dari Kota Payakumbuh 25 truk, Kota Bukittinggi 16 truk, Kabupaten Agam 3 truk, dan Kabupaten Limapuluh Kota 6 truk.

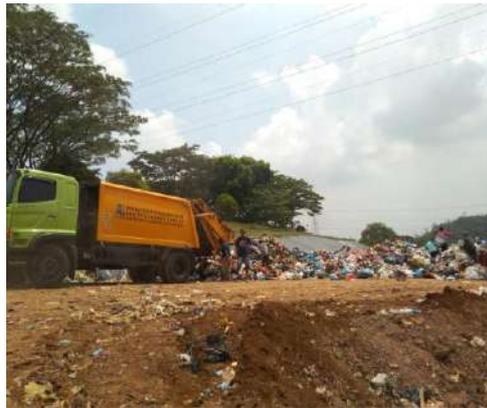
Gambar.1.3 Pembongkaran

Setelah melewati proses penimbangan pertama, kendaraan diarahkan oleh petugas *landfill* ke lokasi pembongkaran, dimana akan diinstruksikan untuk membuka penutup sampahnya di area sebelum pembongkaran. Setelah itu kendaraan akan diarahkan menuju lokasi pencucian dan kembali dilakukan penimbangan untuk ditimbang berat bersih truk setelah sampah dibongkar.

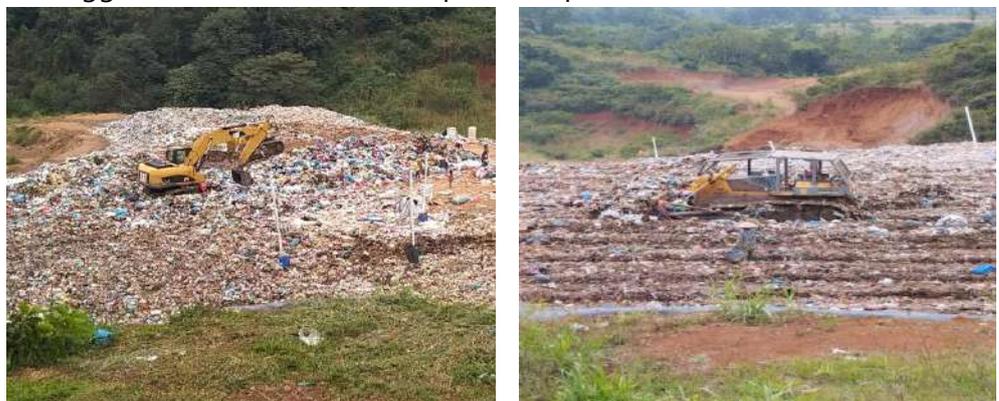
Gambar. 1.4. Perataan dan Pemasatan

Kegiatan perataan dan pemasatan sampah dilakukan mengikuti ketentuan teknis yang berlaku menggunakan Excavator dan Bulldozer. Excavator memindahkan sampah ke lokasi yang diinginkan dan dilanjutkan dengan penataan oleh Bulldozer dengan membuat lapisan sampah hingga ketebalan berkisar 30-60 cm. Setelah diratakan kemudian sampah dipadatkan dengan melakukan penggilasan sebanyak 3-5 kali bolak balik. Perataan dan pemasatan dilakukan hingga ketebalan 1 meter setiap sel sampah.

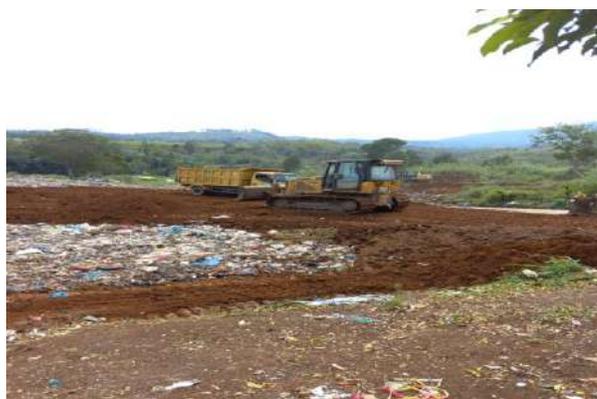
Gambar 1.5 Penimbunan

Penimbunan tanah penutup dilakukan secara periodik minimal 1 kali dalam seminggu. Namun dalam kondisi cuaca hujan penutupan tanah tidak dapat dilakukan karena kondisi medan pengambilan tanah. Tanah berasal dari areal dalam lokasi TPA Sampah Regional Payakumbuh. Penutupan dengan menggunakan tanah bertujuan untuk menghindari munculnya vektor penyakit dan timbulnya bau.

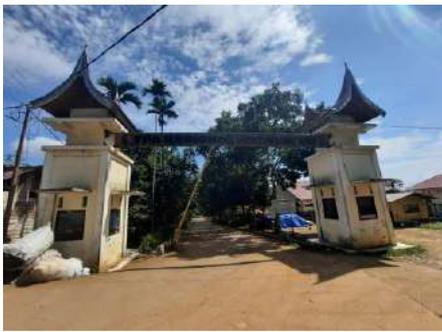
<p>TPASR Payakumbuh hanya mempunyai 1 akses jalan masuk yaitu dari Jalan Khatib Sulaiman ke arah selatan melalui Jalan Mahoni melewati simpang "Kuburan Cino" dengan jarak ± 2 Km. Jalan masuk telah dibangun dengan lebar 6,0 m (dua arah) dengan konstruksi jalan beton bertulang dengan kondisi relative baik sehingga memperlancar aktifitas truk sampah.</p>
2.	<p>Jalan Operasi</p>

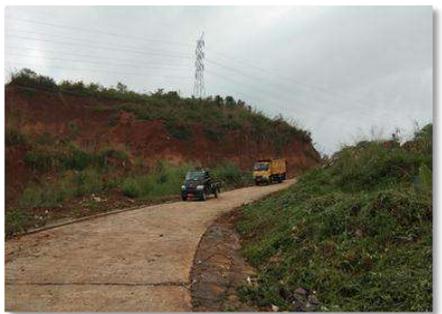
<p>Jalan operasi TPASR Payakumbuh dibangun dengan konstruksi beton bertulang yang membentang sepanjang mulai dari gerbang masuk sampai Instalasi Pengolahan Lindi.</p>

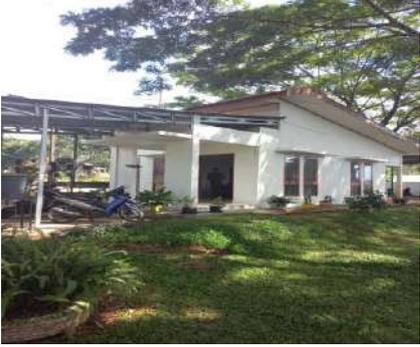
<p>Bangunan Kantor memiliki luas 36 m² berfungsi sebagai tempat pertemuan, istirahat petugas, aktifitas pengambilan absen dan ruang petugas timbangan. Kantor ini dilengkapi dengan prasarana air bersih dan sarana pengolahan air limbah domestik (<i>septic tank</i>).</p>

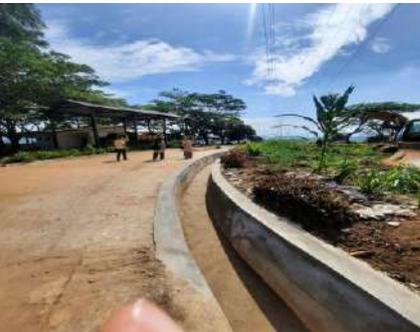
<p>Untuk penanganan aliran limpasan air hujan, di TPA Regional Payakumbuh dibangun drainase terbuka atau tipe <i>open ditch</i> yang membentang mulai dari gerbang masuk di sisi kanan dan kiri jalan. Namun drainase di sisi kiri terhenti di dekat area landfill dan aliran menyatu ke drainase sisi kanan yang mana aliran mengalir sampai dengan area IPL dan effluent anak sungai.</p>

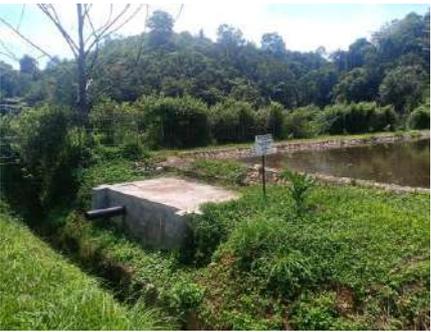
<p>Pagar berfungsi untuk menjaga keamanan TPASR dapat berupa pagar hidup disekeliling TPASR sekaligus berfungsi sebagai zona penyangga dan dapat pula dilengkapi dengan pagar kawat atau lainnya.</p> <p>Kolam Lindi TPASR Payakumbuh sudah dilengkapi dengan pagar pengaman berupa kawat disekeliling kolam namun pada sisi sebelah utara hancur terkena longsor sampah pada tahun 2017. Sedangkan keliling TPASR Payakumbuh belum dilengkapi dengan pagar.</p>

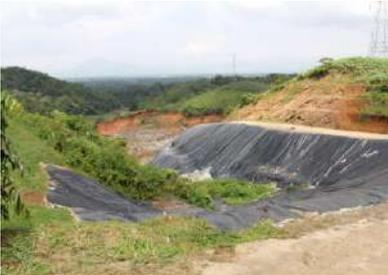
Lapisan kedap air berfungsi untuk mencegah rembesan air lindi yang terbentuk di dasar TPASR kedalam lapisan tanah dibawahnya. Lapisan kedap air yang digubakan berupa lapisan HDPE yang telah dipasang saat konstruksi landfill di tahun 2013.

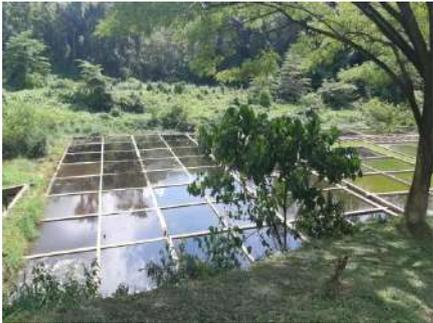
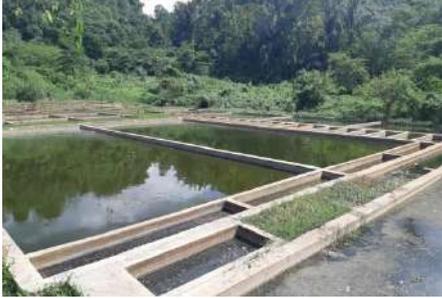
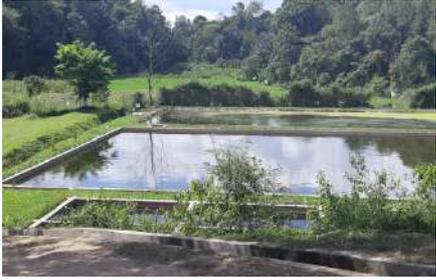
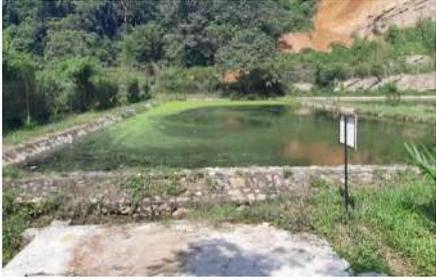
<p>Kolam Anaerob</p>	Air lindi dari sel sampah dialirkan menuju kolam pengolahan lindi secara gravitasi. Kolam pengolahan ini terdiri dari kolam Anaerobik, Kolam Fakultatif dan Kolam Maturasi. Air lindi mulanya mengalir ke kolam penampung inlet kemudian diteruskan ke kolam Anaerobik. Dari kolam Anaerob air lindi selanjutnya masuk ke kolam fakultatif, dan kemudian masuk menuju kolam

<p>Kolam Wetland</p>	<p>maturasi dan kolam filtrasi/ wetland sebelum dialirkan masuk ke badan air sekitar.</p> <p>Secara teknis, dimensi masing-masing kolam adalah sebagai berikut :</p> <ol style="list-style-type: none"> 1. Kolam pengumpul mempunyai ukuran lebar 5 x 5 m dan tinggi 0,5 m. 2. Kolam anaerobic memiliki dimensi lebar 32 x 21,5 m dan tinggi kolam 3,5 m. 3. Kolam fakultatif berbentuk 3 kolam penampung yaitu kolam fakultatif 1 dengan dimensi 31 x 5 m dan tinggi 3,5 meter , kolam fakultatif 2 dengan dimensi 29 x 20 m dan tinggi 3,5 meter, kolam fakultatif 37 x 36 m dan tinggi 3,5 meter. 4. Kolam maturasi mempunyai dimensi 22 x 45 m dan tinggi 3,5 meter 5. Kolam Sanitasi/Filterisasi berupa bak penampung yang mempunyai dimensi 15 x 45 meter dan tinggi 3,5 meter.
<p>4.</p>	<p>Saluran Pipa Gas</p>

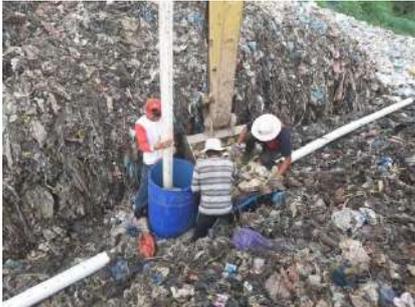
<p>Pengelolaan gas methan di landffil TPASR Payakumbuh dilakukan dengan pemasangan pipa ventilasi berupa pipa PVC diameter 10 cm yang dilubangi pada dinding-dindingnya guna menangkap dan mengalirkan gas keluar dari tumpukan sampah. Pipa gas tersebut dipasang dan ditambah secara</p>

horizontal seiring dengan bertambahnya ketinggian sampah dengan menggunakan drum plastik yang berisi batu manga sebagai penguat konstruksi. Namun memang belum ada pemanfaatan gas ataupun proses pembakaran gas dalam pengelolaannya.

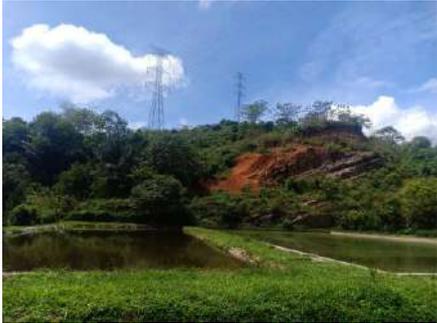
TPA Sampah Regional Payakumbuh sudah dilengkapi dengan kawasan penyangga berupa ruang terbuka hijau (tanaman hidup dan perbukitan) yang melingkari lokasi TPA Sampah Regional Payakumbuh pada sebelah Timur, Barat, Utara dan Selatan. Selain kawasan hijau permanen berbentuk <i>buffer zone</i> itu, disediakan juga kawasan hijau temporer dengan tanaman jenis <i>Jatropha Curcas</i> /jarak pagar yaitu pada celah lokasi yang telah dicadangkan sebagai lahan untuk pengurangan.

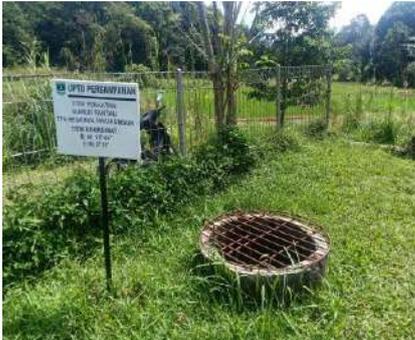
Sumur pantau atau sumur uji berfungsi untuk memantau kemungkinan terjadinya pencemaran lindi terhadap air tanah di sekitar TPA Sampah Regional. Pada TPA Sampah Regional Payakumbuh terdapat 1 (satu) unit sumur pantau yang lokasinya berada sebelah utara area TPA dekat dengan IPL.

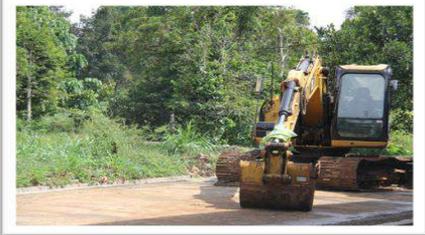
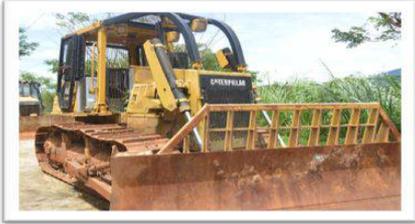
<p>Excavator</p>

<p>Bulldozer</p>	<p>Jumlah kendaraan operasional TPA Sampah Regional Payakumbuh saat ini berjumlah sebanyak 8 unit, terdiri dari 3 unit dozer dan 3 unit <i>excavator</i> serta 2 unit kendaraan truk untuk pengangkutan tanah penutup.</p>
2.	<p>Kendaraan</p>

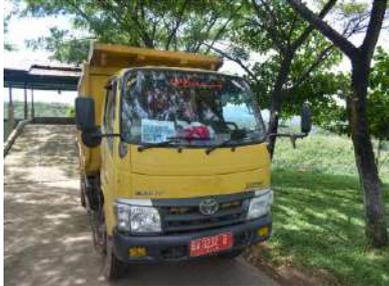
<p>TPA Sampah Regional Payakumbuh dilengkapi dengan 2 truk pengangkut tanah penimbun yang setiap hari mengambil dan memindahkan tanah penimbun ke lokasi landfill.</p>

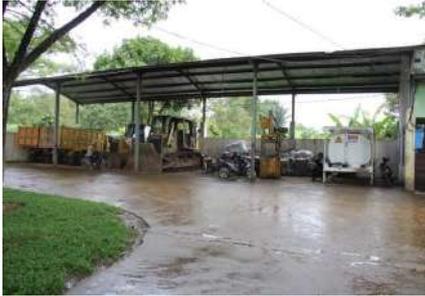
<p>Garasi berfungsi sebagai tempat parkir kendaraan dan bengkel pemeliharaan kendaraan. Luas bangunan garase adalah 70 m2.</p>

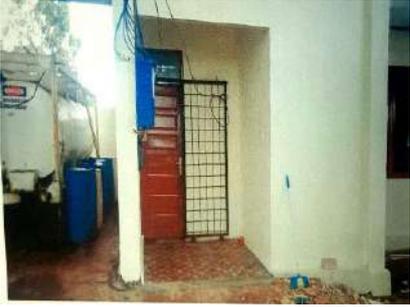
<p>Gudang Logistik berfungsi untuk menyimpan segala barang kebutuhan operasional TPA Regional Payakumbuh mulai dari sparepart alat berat, oli dan ATK. Di samping gudang logistic juga terdapat tangki ukuran 10 m³ untuk cadangan solar kebutuhan alat berat.</p>
<p>3.</p>	<p>Jembatan timbang</p>

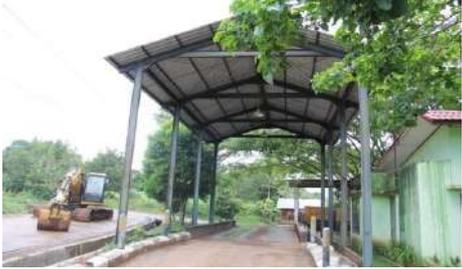
<p>TPA Sampah Regional Payakumbuh dilengkapi dengan jembatan timbang untuk menimbang berat sampah yang masuk ke TPA dengan kapasitas sebesar 10 ton.</p>
<p>4.</p>	<p>Tempat pencucian</p>

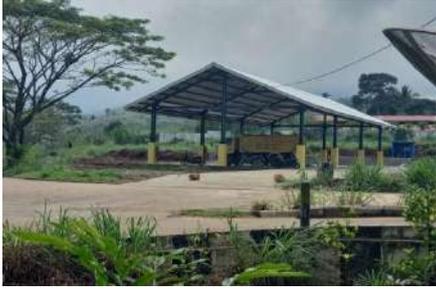
<p>Dibangunkan oleh Dinas BMCKTR pada tahun 2021 dan mulai beroperasi pada tahun 2022. Fasilitas pencucian ini dapat digunakan untuk pencucian truk sampah dan alat berat.</p>
<p>5.</p>	<p>alat pertolongan pertama dan Kedaruratan</p>

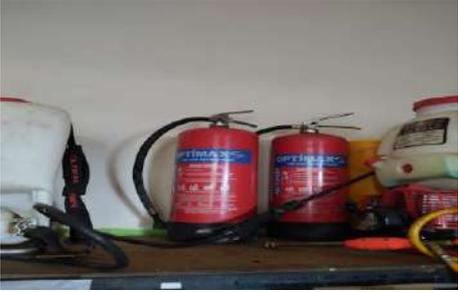
<p>D TPA Regional Payakumbuh disediakan alat P3K untuk petugas dan juga ditempatkan APAR di beberapa tempat untuk membantu pada kondisi darurat.</p>

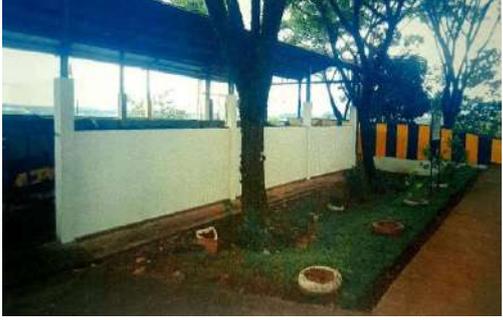
<p>Fasilitas pemilahan dan pengomposan berada pada satu bangunan. Pada area pemilihan terdapat unit belt conveyor untuk mempermudah proses pemilahan manual. Pada area pengomposan terdapat beberapa alat seperti mesin pencacah dan roller pengayak. Namun fasilitas ini sudah tidak difungsikan karena kendala SDM dan efektifitas kerja</p>
<p>6.</p>	<p>CCTV</p>

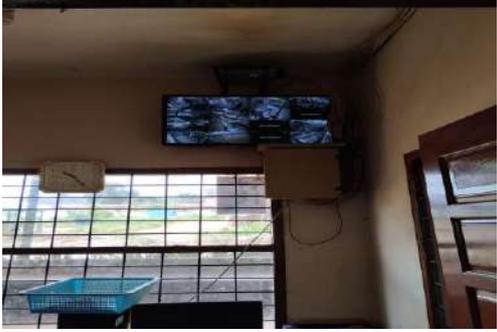
<p>Di beberapa titik ditempatkan CCTV untuk mempermudah memonitor aktifitas di TPA Regional Payakumbuh, mulai dari penimbangan, operasional landfill, gudang, dan kantor.</p>

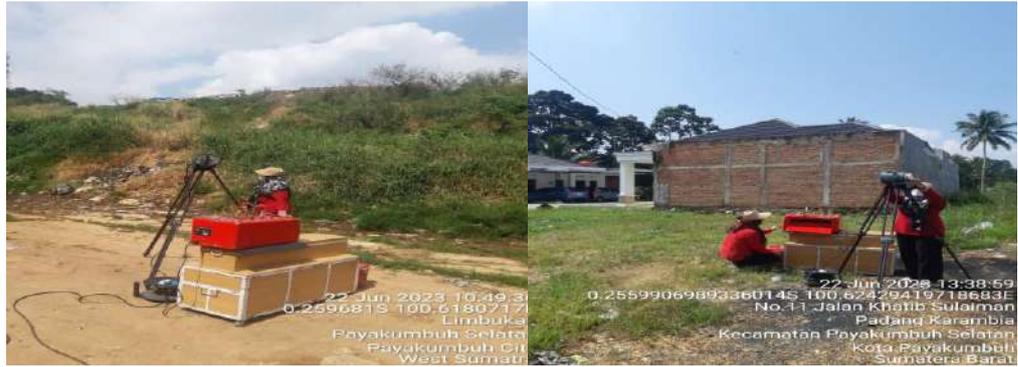
Gambar 2.1 Sampling udara ambien

Pada Gambar 2.1 (a) dan (b) ditampilkan kegiatan sampling udara ambien di lokasi TPA dan di area dekat permukiman.

(a) di lokasi TPA (b) di area dekat permukiman

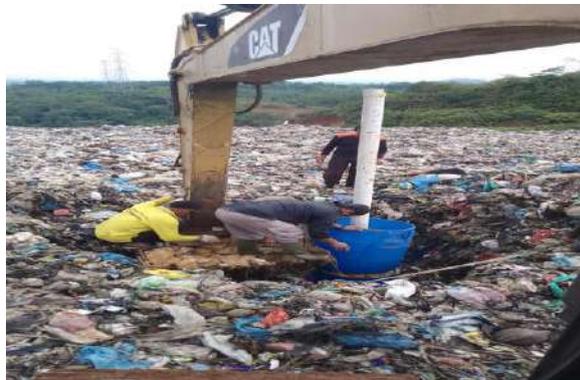
Gambar 2.2. Pemasangan pipa Gas Metan (CH₄) di landfill TPA

1. Penutupan sampah dengan tanah secara periodik 1 kali seminggu pada landfill.
2. Pengelolaan gas buang landfill dengan pemasangan pipa gas metan pada landfill seiring dengan penambahan tinggi tumpukan sampah sebagaimana Gambar 2.2.

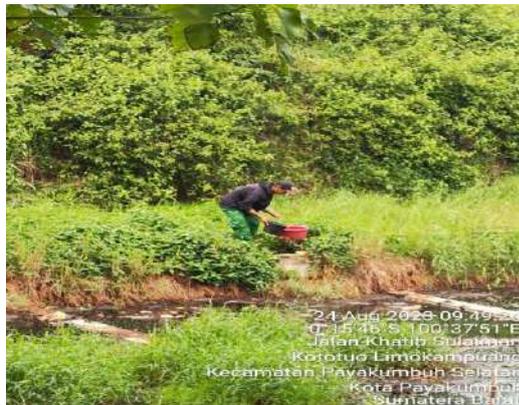
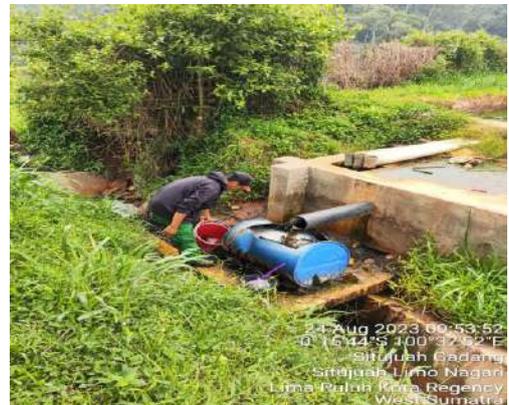
sebanyak 4 kali dan TN melebihi baku mutu 2 kali. Hal ini memang sudah menjadi perhatian UPTD Persampahan terkait kinerja IPL TPA Regional Payakumbuh dan dalam rencana pengembangan ke depan akan dilakukan optimalisasi IPL karena volume dan kriteria teknis IPL dinilai sudah tidak bisa mengolah air lindi landfill yaang memang sudah melebihi kapasitas desain. Pada Gambar 2.3 disajikan proses pengambilan sampel pada inlet dan outlet kolam IPL

(a) di Inlet

(b) di outlet

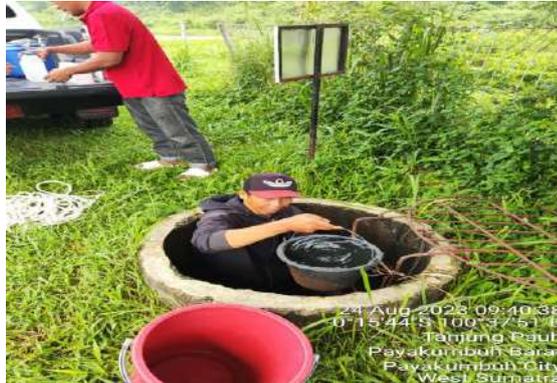
Gambar 2.4 Kegiatan Sampling Kualitas Air Sumur Pantau

Berdasarkan hasil analisis kualitas air sumur pantau pada Tabel 2.4 kemudian dibandingkan dengan Baku Mutu Air lindi berdasarkan PermenLHK No.P.59/Menlhk/Setjen/ Kum.1/7/2016 tentang Kualitas Air Limbah untuk TPA, maka dapat disimpulkan bahwa kualitas air sumur pantau masih berada di bawah baku mutu, sehingga dapat diindikasikan

bahwa air tanah di sekitar TPA Regional Payakumbuh tidak tercemar oleh aktifitas TPA. Pada Gambar ditampilkan saat proses pengambilan sampel air sumur pantau TPA Regional Payakumbuh.

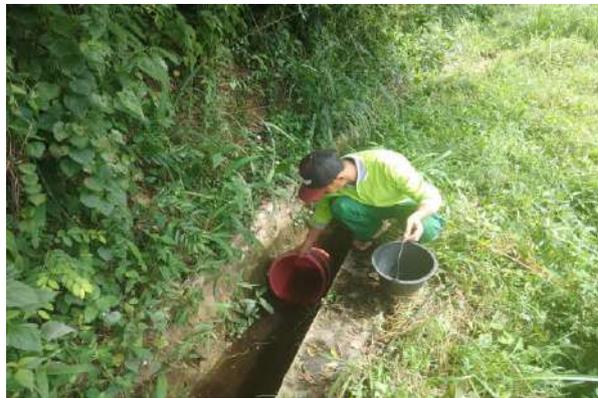
Gambar 2.5 Kegiatan Sampling Air Permukaan

Gubernur Sumbar No. 5 Tahun 2008, maka dapat disimpulkan bahwa secara umum parameter air permukaan masih berada di bawah baku mutu, dan hanya 2 parameter yang melebihi seperti Jumlah zat pada terlarut (TSS) dan (klorida). Kondisi di atas baku mutu untuk dua parameter tersebut hanya berada sedikit di atas nilai ambang batas sehingga dapat diperkirakan hanya disebabkan faktor fluktuasi yang sesaat dan secara umum kualitas air masih dapat dikatakan baik dan tidak tercemar oleh aktifitas TPA.

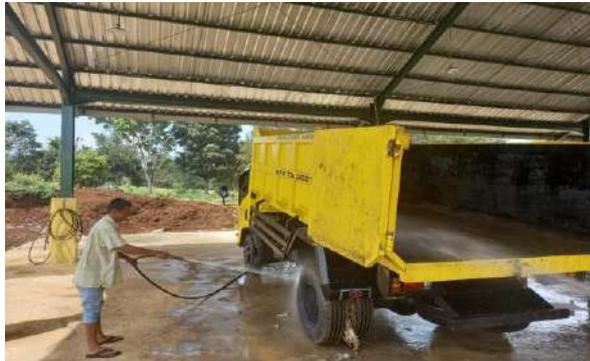
Gambar 2.6 Pencucian Truk setelah Pembongkaran Sampah

Estetika lingkungan dapat terganggu jika dalam penanganan sampah yang masuk ke TPA tidak dilakukan dengan teratur baik mulai penagngkutan sampai penimbunan di landfill. Bagi truk yang keluar masuk TPA Sampah Regional Payakumbuh, diwajibkan untuk menggunakan penutup sampah dan setelah pembongkaran tidak harus melewati fasilitas pencucian untuk dibersihkan sehingga dapat mencegah sampah berceceran saat pengangkutan. Realisasi yang terjadi saat ini, semua truk sampah sudah menggunakan penutup sampah, karena sebelumnya telah dilakukan peringatan kepada Kabupaten\Kota untuk selalu menggunakan penutup truk sampah dan juga setelah pembongkaran sampah dilakukan

pembersihan/pencucian truk di lokasi TPA sebagaimana ditampilkan pada Gambar 2.8.

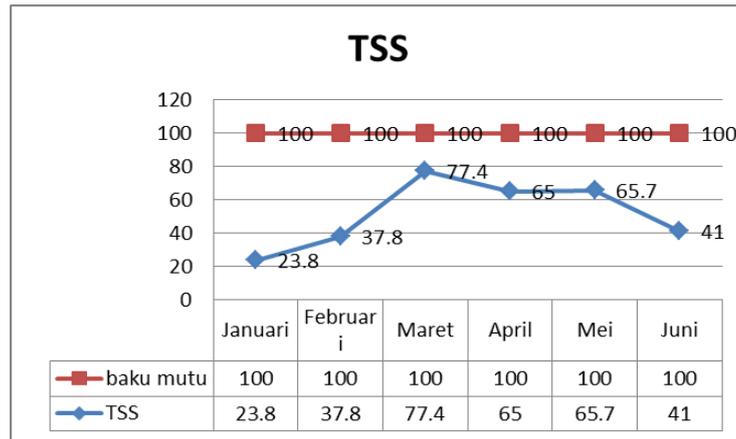
Gambar 3.1 Grafik Kecenderungan air limbah (outlet) Parameter Zat Padat Tersuspensi (TSS)

Dari hasil analisa didapatkan bahwa nilai parameter TSS pada Semester I tahun 2023 berada di bawah nilai baku mutu. Hal ini menandakan bahwa kualitas air lindi dari kandungan TSS aman bagi lingkungan. Secara trendline hasil analisa TSS disajikan pada grafik 3.1

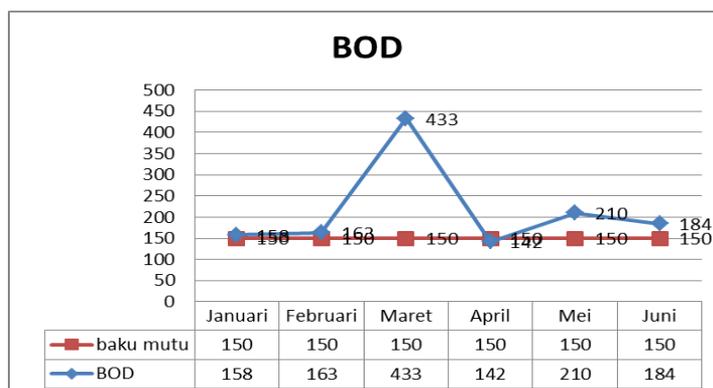
Gambar 3.2 Grafik Kecenderungan air limbah (outlet) Parameter BOD

Dari hasil analisis laboratorium terhadap kandungan parameter *Biochemical Oxygen Demand* (BOD) dari air lindi hasil pengolahan IPL TPA Sampah Regional Payakumbuh terlihat bervariasi namun umumnya berada di atas baku mutu dan hanya 1 kali yang memenuhi (bulan April). Hal ini mengindikasikan kinerja IPL dalam menyisihkan material organik pada air lindi bekerja tidak optimum, baik disebabkan oleh faktor pembebanan air limbah yang semakin tinggi (faktor *over capacity* landfill) maupun karena beberapa fungsi kolam yang perlu dioptimalkan seperti ditambahkan proses aerasi untuk meningkatkan oksigen dalam pengolahan air lindi. Secara trendline hasil analisa BOD air lindi (outlet) disajikan pada grafik 3.2

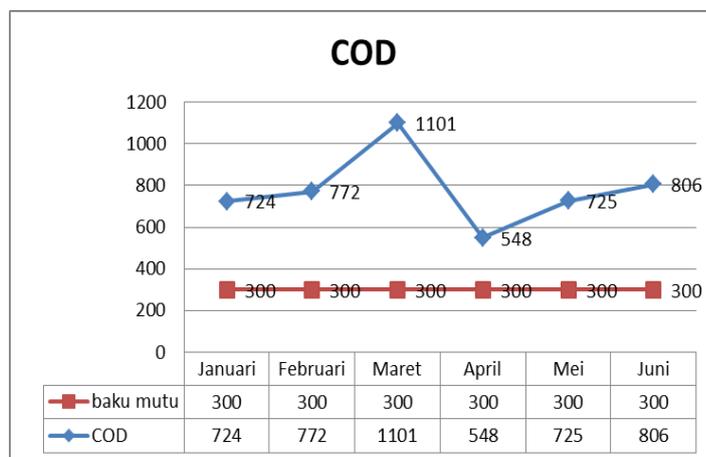
Gambar 3.3 Grafik Kecenderungan air limbah (outlet) Parameter COD

Berdasarkan grafik memperlihatkan bahwa kualitas air lindi hasil pengolahan IPL terkhusus parameter *Chemical Oxygen Demand* (COD) melebihi baku mutu dan hal ini menandakan bahwa IPL tidak bekerja dengan optimal lagi. Faktor yang mempengaruhi kinerja IPL tidak optimal ini juga sama sebagaimana paad uraian sub bab analisis BOD sebelumnya. Secara trendline hasil analisa COD air lindi (outlet) disajikan pada grafik 3.3

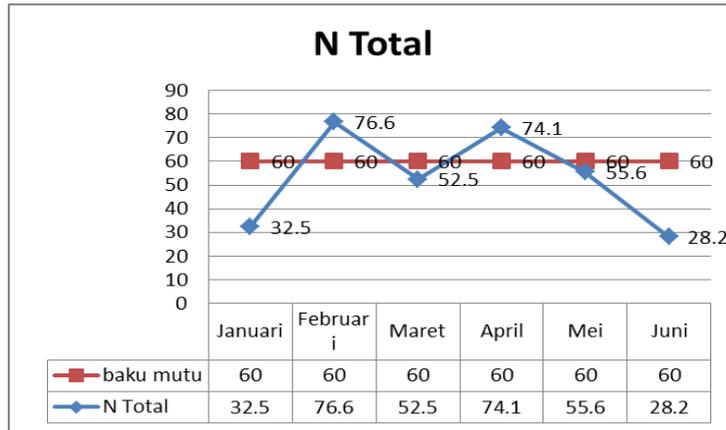
Gambar 3.4. Grafik Kecendrungan air limbah (outlet) Parameter Nitrogen Total

Dari hasil analisa didapatkan bahwa nilai parameter N-Total pada Semester I tahun 2023 umumnya berada dibawah nilai baku mutu, dan hanya 2 kali yang melebihi baku mutu sebagaimana dapat dilihat pada Gambar 3.4. Hal ini menandakan bahwa kandungan Nitrogen Total disebabkan oleh hasil pemecahan nitrogen organik yang terdapat dalam tanah dan air serta berasal dari dekomposisi bahan organik (tumbuhan dan hewan yang telah mati) masih dapat diolah melalui aktifitas mikroorganismе dalam kolam IPL.

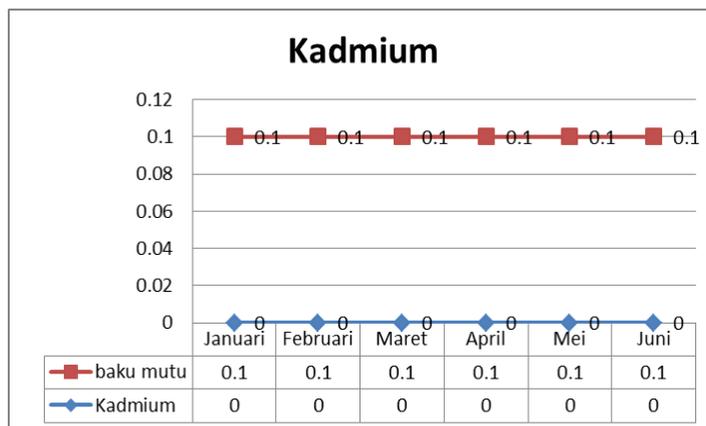
Gambar. 3.5 Grafik Kecendrungan air limbah (outlet) Parameter Kadmium

Parameter Kadmium pada outlet limbah IPL TPA Sampah Regional Payakumbuh selama Semester I, berada di bawah nilai baku mutu kadmium bahkan secara analisa laborotorium berada nilai minimum pembacaan analisa, sehingga secara trendline juga tidak dapat ditampilkan (dideskripsikan dengan nilai 0). Hal ini dapat dilihat pada gambar 3.5. Hal ini dapat disimpullkan secara kualitas air lindi tidak mengandung polutan logam berat kadmium.

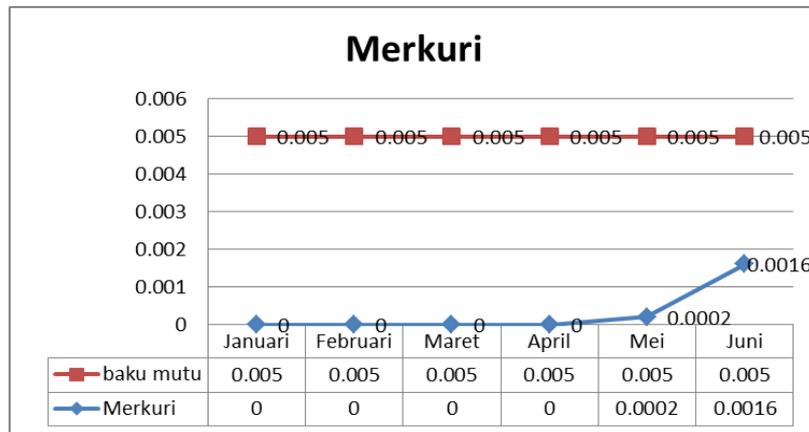
Gambar 3.6 Grafik Kecendrungan air limbah (outlet) Parameter Merkuri

berada dibawah nilai ambang batas merkuri yaitu 0,005, sehingga tidak berbahaya bagi lingkungan sekitar.

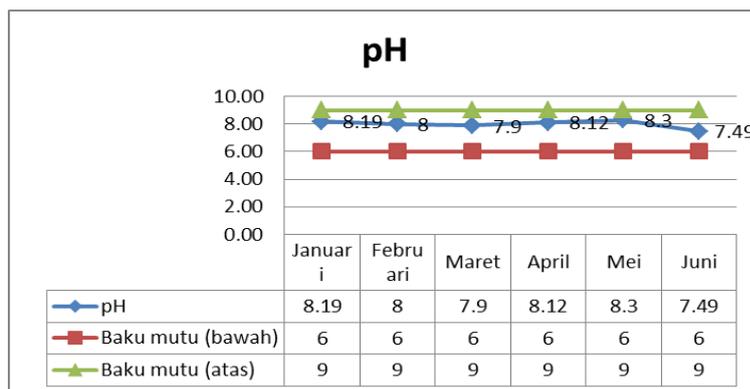
Gambar 3.7 Grafik Kecendrungan air limbah (outlet) parameter pH

Nilai baku mutu pH yaitu 6,0 - 9,0 berdasarkan Peraturan Meteri Negara Lingkungan Hidup dan Kehutanan RI No.59 tahun 2016. Nilai parameter pH di outlet limbah IPAL TPA Sampah Regional Payakumbuh pada Semester I berada pada rentang baku mutu, yaitu 6,0 - 9,0 sebagaimana yang terlihat pada Gambar 3.7.

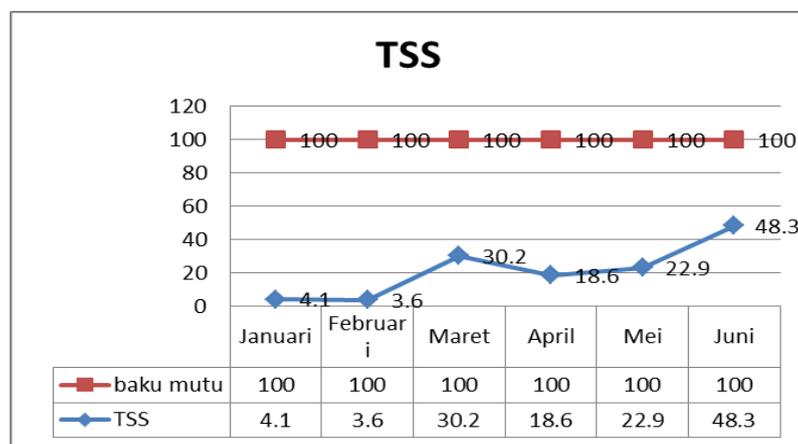
Gambar 3.8 Grafik Kecenderungan air tanah Parameter Zat Padat Tersuspensi

Dari hasil analisa didapatkan bahwa nilai parameter TSS pada Semester I tahun 2023 berada di bawah nilai baku mutu. Hal ini menandakan bahwa kandungan TSS dari air sumur pantau masih dalam batas normal, dan tidak membahayakan pada lingkungan sekitar, sebagaimana yang terlihat pada Gambar 3.8.

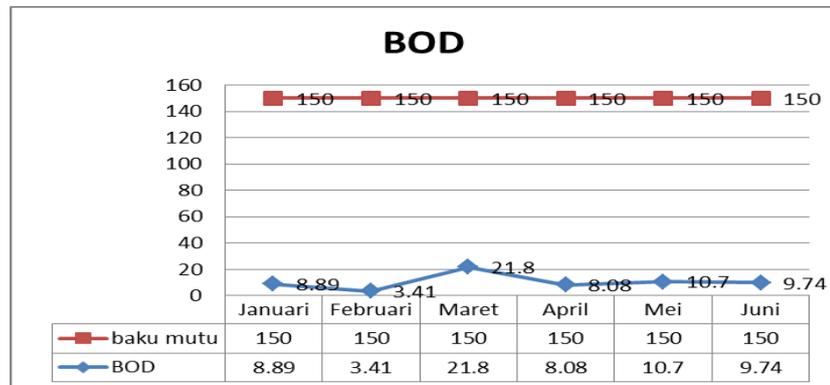
Gambar 3.9 Grafik Kecenderungan air tanah Parameter BOD

berada di bawah baku mutu dan masih dalam batas normal sebagaimana ditampilkan pada Gambar 3.9.

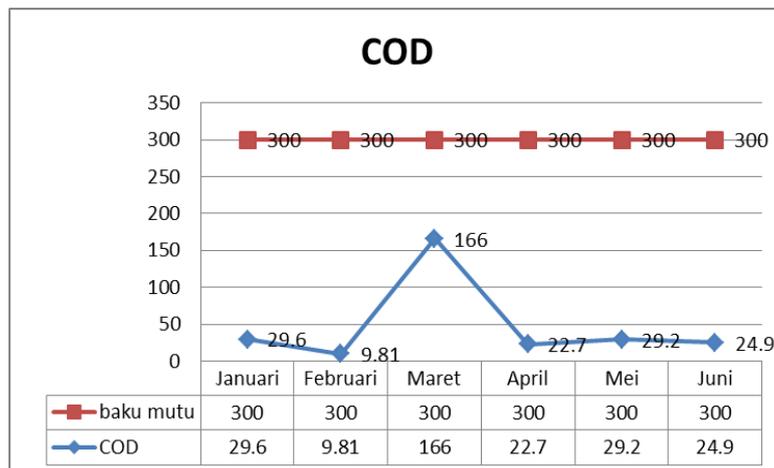
Gambar 3.10 Grafik Kecenderungan air tanah Parameter COD

Berdasarkan grafik terlihat bahwa kandungan parameter *Chemical Oxygen Demand* (COD) dari air sumur pantau TPA Sampah Regional Payakumbuh nilai COD ini masih berada di bawah batas normal untuk TPA (sumur pantau) yang diperbolehkan sebagaimana terlihat pada Gambar 3.10.

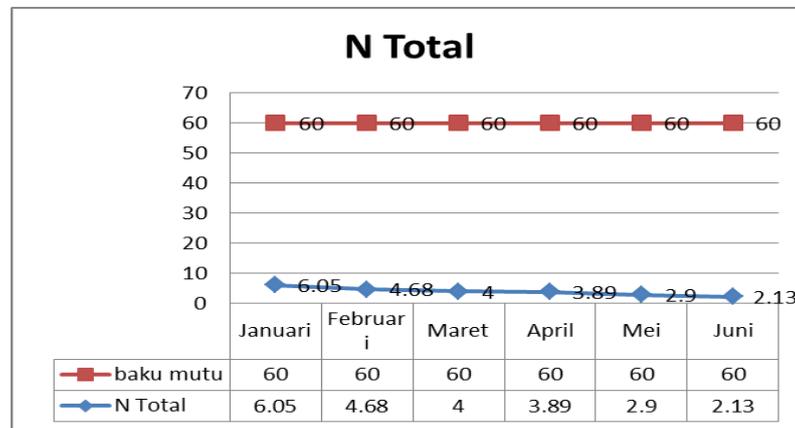
Gambar 3.11 Grafik Kecendrungan air tanah Parameter Nitrogen Total

pemecahan nitrogen organik yang terdapat dalam tanah dan air serta berasal dari dekomposisi bahan organik (tumbuhan dan hewan yang telah mati) masih rendah, sebagaimana yang terlihat pada Gambar 3.11.

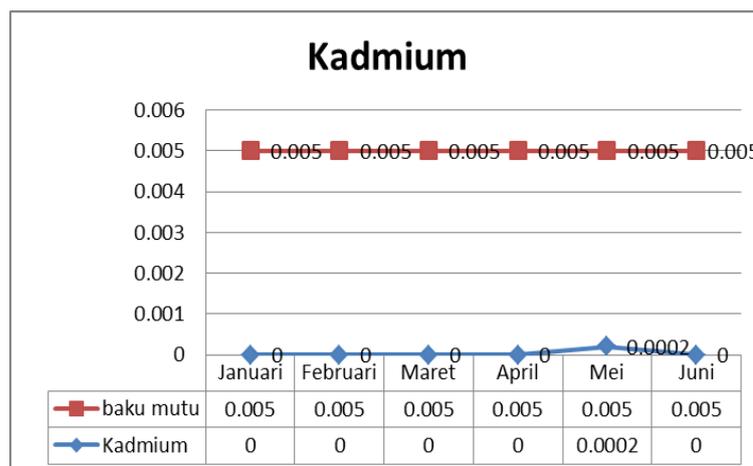
Gambar. 3.12 Grafik Kecendrungan air tanah Parameter Kadmium

Parameter Kadmium pada outlet air sumur pantau TPA Sampah Regional Payakumbuh sudah berada di bawah nilai baku mutu kadmium yaitu 0,0005, sehingga masih aman untuk lingkungan sekitar. Kondisi parameter Kadmium pada semester I tahun 2023 ini dapat dilihat pada Gambar 3.12.
